六、台灣的土砂災害

6.1 原因

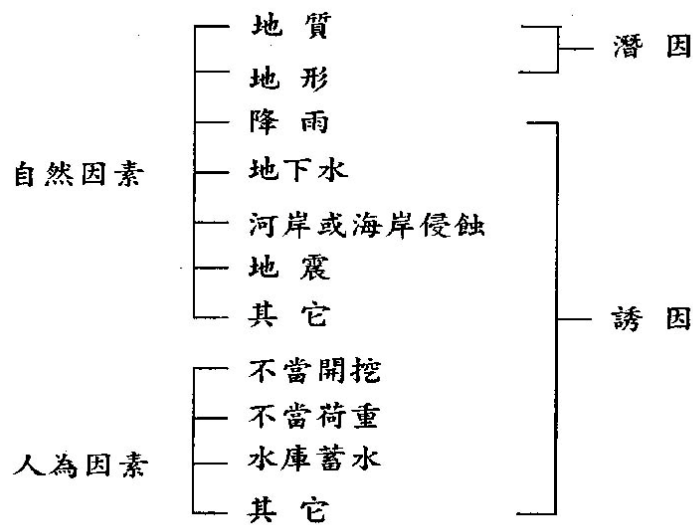
圖 6.1 崩塌發生的原因

此三分類對崩塌的狹義定義，則係指坡面因風化、雨水滲透、地震、坡面上方的荷重增加、坡腳的淘刷等外力作用，致使

坡面失去平衡，而崩解掉落的現象。
